**ПАСПОРТ ДОСТУПНОСТИ  
объекта социальной инфраструктуры (ОСИ)  
N 4/2019**

- 1.1. Наименование (вид) объекта школа искусств (нежилое помещение)  
1.2. Адрес объекта 600017, г.Владимир, ул.Кирова, д.11  
1.3. Сведения о размещении объекта:

## АКТ ОБСЛЕДОВАНИЯ объекта социальной инфраструктуры К ПАСПОРТУ ДОСТУПНОСТИ ОСИ N 4/2019

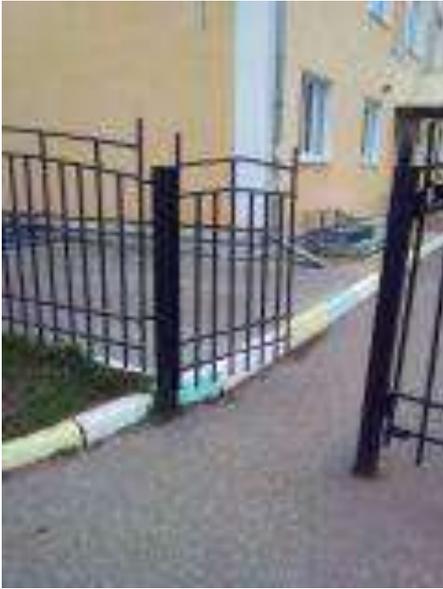
φωτο 1

1.1	Вход (входы) на территорию	есть	1	1, 32, 33	Отсутствует предупреждающая, тактильная разметка при входе на территорию здания	С	нанести предупреждающую, тактильную разметку при входе на территорию здания	Текущий ремонт, индивидуальное решение с ТСР

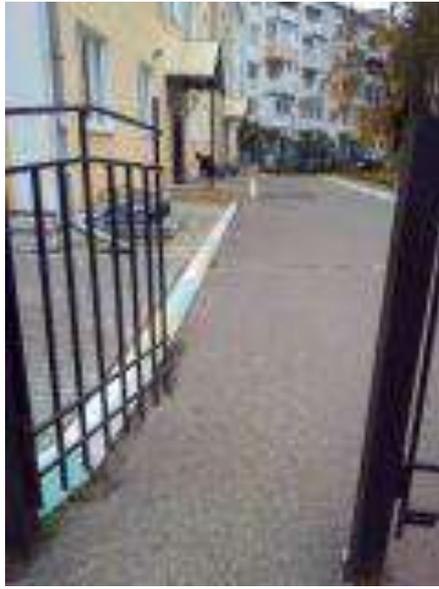
φωτο 2

1.2	Путь (пути) движения на территории	есть	2	2	Отсутствуют: - указатели направления движения; - декоративное ограждение, выполняющее направляющую функцию	К, О, Г  С	нанести указатели направления движения; установить декоративное ограждение, выполняющее направляющую функцию	Текущий ремонт, индивидуальное решение с ТСР

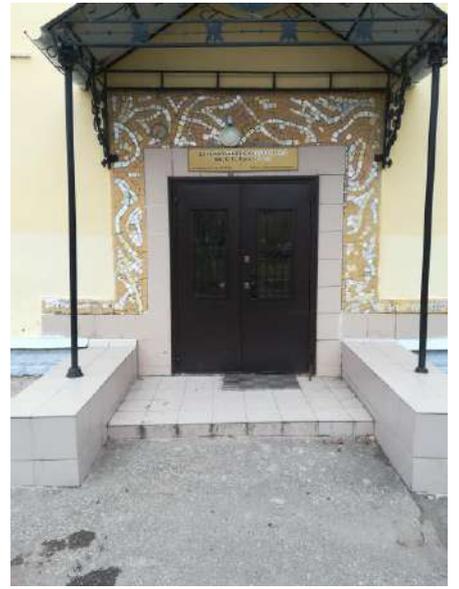
φωτο 3

2.3	Входная площадка (перед дверью)	есть	3	3	Габариты не соответствуют требованиям, отсутствуют поручни и кнопка вызова сотрудника	Все	Устройство входной площадки	Текущий ремонт

2.4	Дверь (входная)	есть	4	3,4,5	Отсутствуют фиксаторы	К, О	Установить фиксаторы двери в положении открыто/закрыто	Текущий ремонт
2.5	Тамбур	есть	5	5,6	габариты не соответствуют требованиям, перепад высоты 11 см	К	Перепланировка возможна только при реконструкции здания	Технические решения невозможны - организация альтернативной формы обслуживания.
<b>Запасной вход</b>

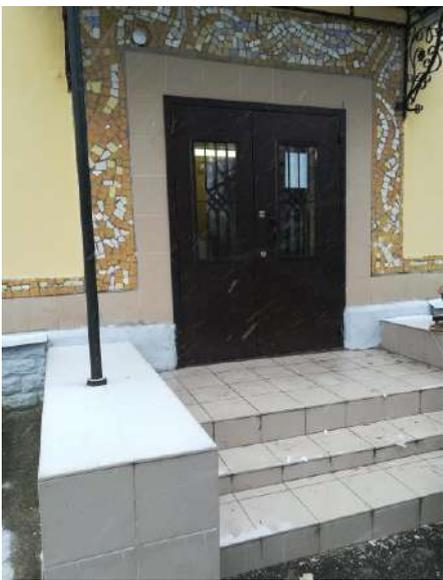
φωτο 7

2.6	Лестница (наружная)	есть	6	7	Отсутствуют: тактильная полоса, желтая контрастная окраска первой и последней ступеней, нескользкое покрытие и поручни	О, С, Г	Нанести тактильную полосу, желтую контрастную окраску первой и последней ступеней; постелить нескользкое покрытие и установить поручни	Текущий ремонт

2.7	Пандус (наружный)	нет	-	-	отсутствует	К, О	Устройство пандуса	Текущий ремонт, индивидуальное решение с ТСР
2.8	Входная площадка (перед дверью)	есть	6	7	Габариты не соответствуют требованиям, отсутствуют	Все	Устройство входной площадки	Текущий ремонт

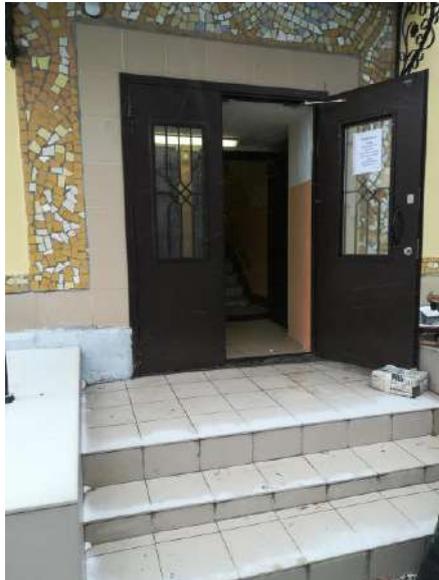
φωτο 8

поручни и кнопка вызова сотрудника			
2.9	Дверь (входная)	есть	7	8	Отсутствуют фиксаторы	К, О	Установить фиксаторы двери в положении открыто/закрыто	Текущий ремонт

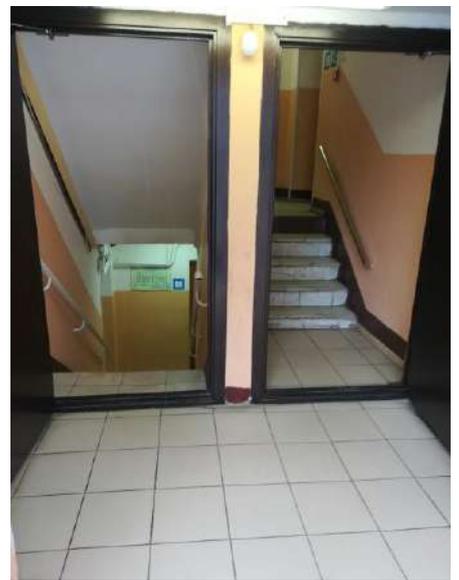
φωτο 9

2.10	Тамбур	есть	8	9	габариты не соответствуют требованиям, перепад высоты 11 см	К	Перепланировка возможна только при реконструкции здания	Технические решения невозможны - организация альтернативной формы обслуживания.
Вход в подвал

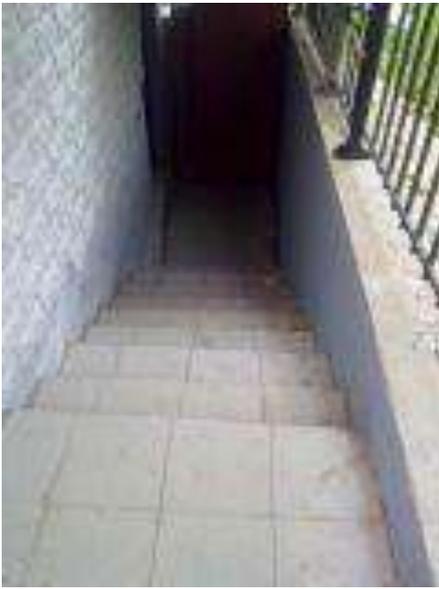
φωτο 10

2.11	Лестница (наружная)	есть	9	10	Отсутствуют: тактильная полоса, желтая контрастная окраска первой и последней ступеней, нескользкое покрытие и поручни	О, С, Г	Нанести тактильную полосу, желтую контрастную окраску первой и последней ступеней; постелить нескользкое покрытие и установить поручни	Текущий ремонт

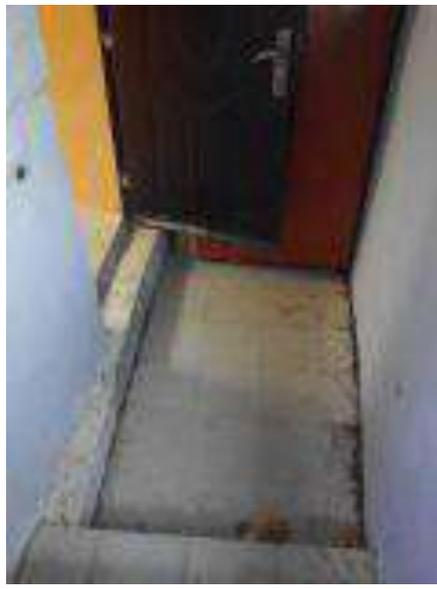
φωτο 11

2.13	Входная площадка (перед дверью)	есть	9	11	Габариты не соответствуют требованиям, отсутствуют поручни, нескользкое покрытие и кнопка вызова сотрудника	К, О, С	Перепланировка возможна только при реконструкции здания	Технические решения невозможны - организация альтернативной формы обслуживания.

2.14	Дверь (входная)	есть	10	11	Отсутствуют фиксаторы	К, О	Установить фиксаторы двери в положении открыто/закрыто	Текущий ремонт
2.15	Тамбур	нет	-	-	-	-	-	-

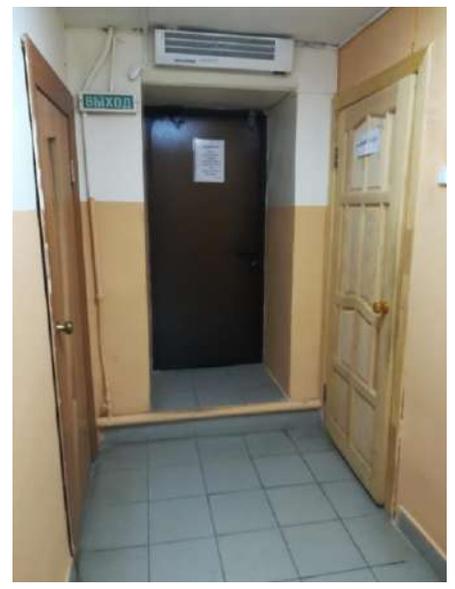
φωτο 12

2.16	Входная площадка (за дверью)	есть	10	12, 13	Габариты не соответствуют требованиям, отсутствуют поручни и нескользкое покрытие	К, О, С	Перепланировка возможна только при реконструкции здания	Технические решения невозможны - организация альтернативной формы обслуживания.
	ОБЩИЕ требования к зоне	-	-	-	Отсутствует как минимум один вход, приспособленный для МГН, с поверхности земли	все	Оборудовать как минимум один вход, приспособленный для МГН, с поверхности земли	Текущий ремонт

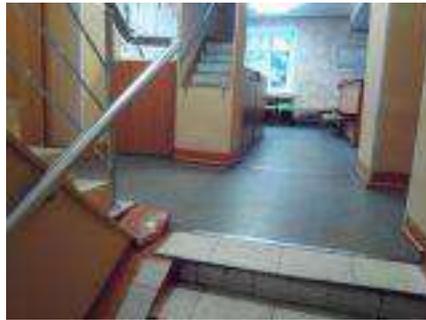
φωτο 14

3.1	Коридор (вестибюль, зона ожидания)	есть	12, 13, 14, 15, 11	15, 16, 17, 14	Отсутствует комплексная информация о пути и направлении движения со схемой расположения и функциональным назначением помещений	К, О, С	Разместить на путях движения комплексную информацию (в т.ч. цветовые и тактильные направляющие) со схемой расположения и функциональным назначением помещений	Текущий ремонт
